Natureza da Auditoria : Acompanhamento
Período Previsto : 21/03/2014 a 30/04/2014
Período Realizado : 21/03/2014 a 03/07/2014
Unidade : PROAD
Código UG : 158132
Relatório nº : 002/2014 – AUDIT/IFMS

RELATÓRIO DE AVALIAÇÃO DO CUMPRIMENTO DO CRONOGRAMA DE EXECUÇÃO DE OBRA

Trata-se de trabalho de avaliação da execução da obra dos blocos “B” e “D” do Câmpus definitivo de Campo Grande, regulado pelo Oitavo Termo Aditivo ao Contrato nº 07/2011, firmado pelo Instituto Federal de Educação, Ciência e Tecnologia de Mato Grosso do Sul e a Empresa Nova Era Engenharia LTDA-EPP, em 28/02/2014.

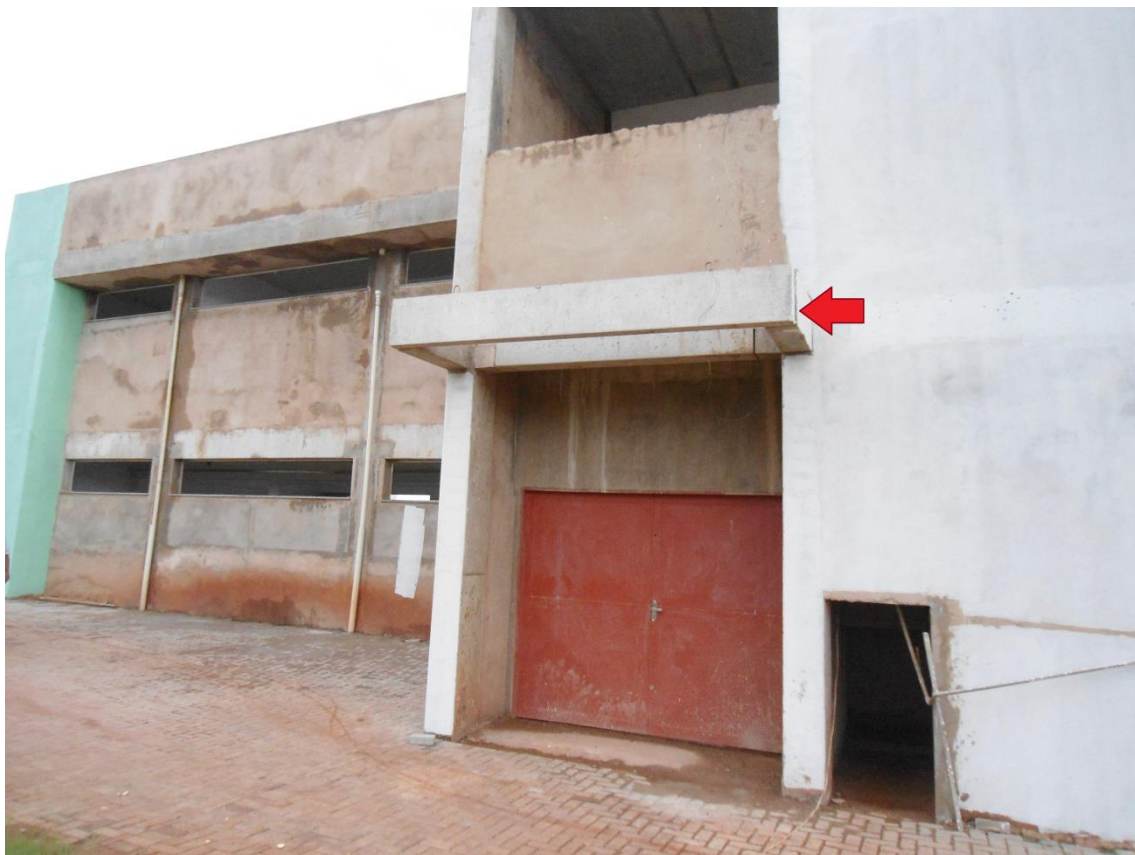
6.3 – Pórtico de Entrada – Previsão de conclusão: 10.04.2014

Situação: Executado.

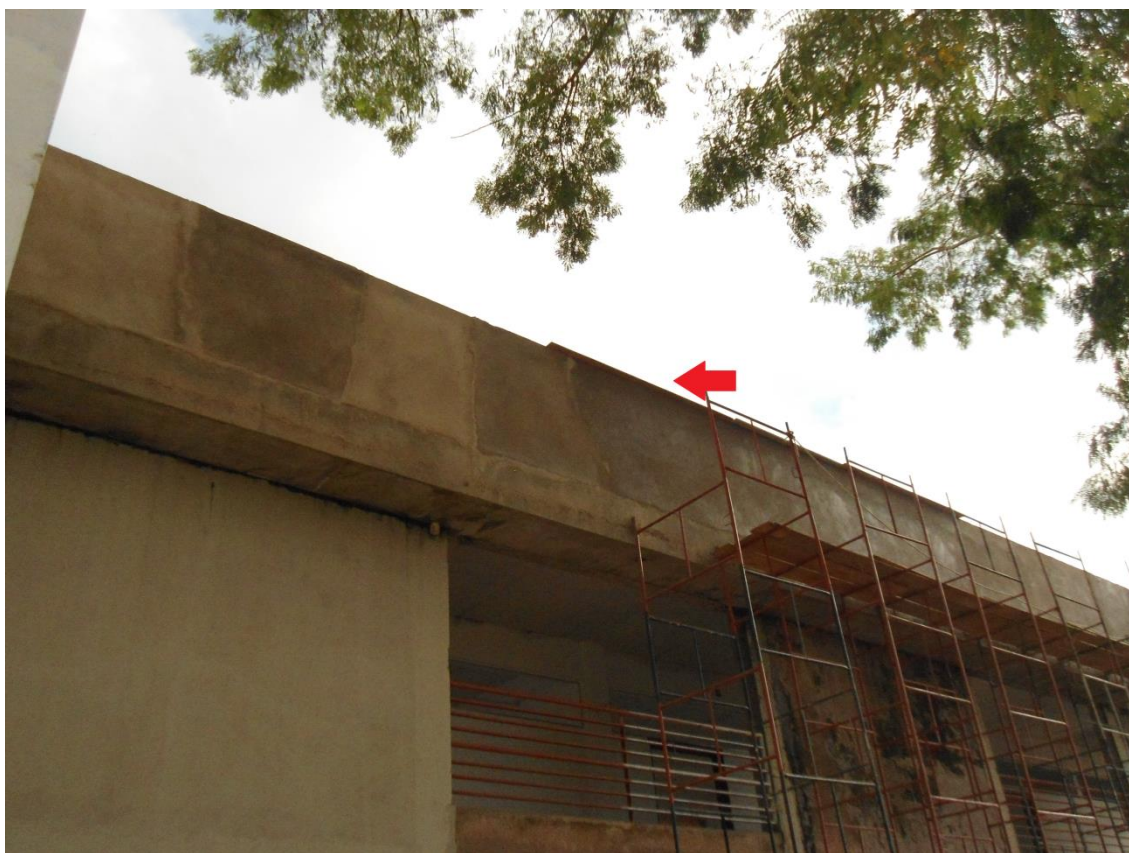
7.3 – Rufo – Previsão de conclusão: 13.03.2014

Situação: Em ambas as vistas não foi constatada a execução dos itens acima.

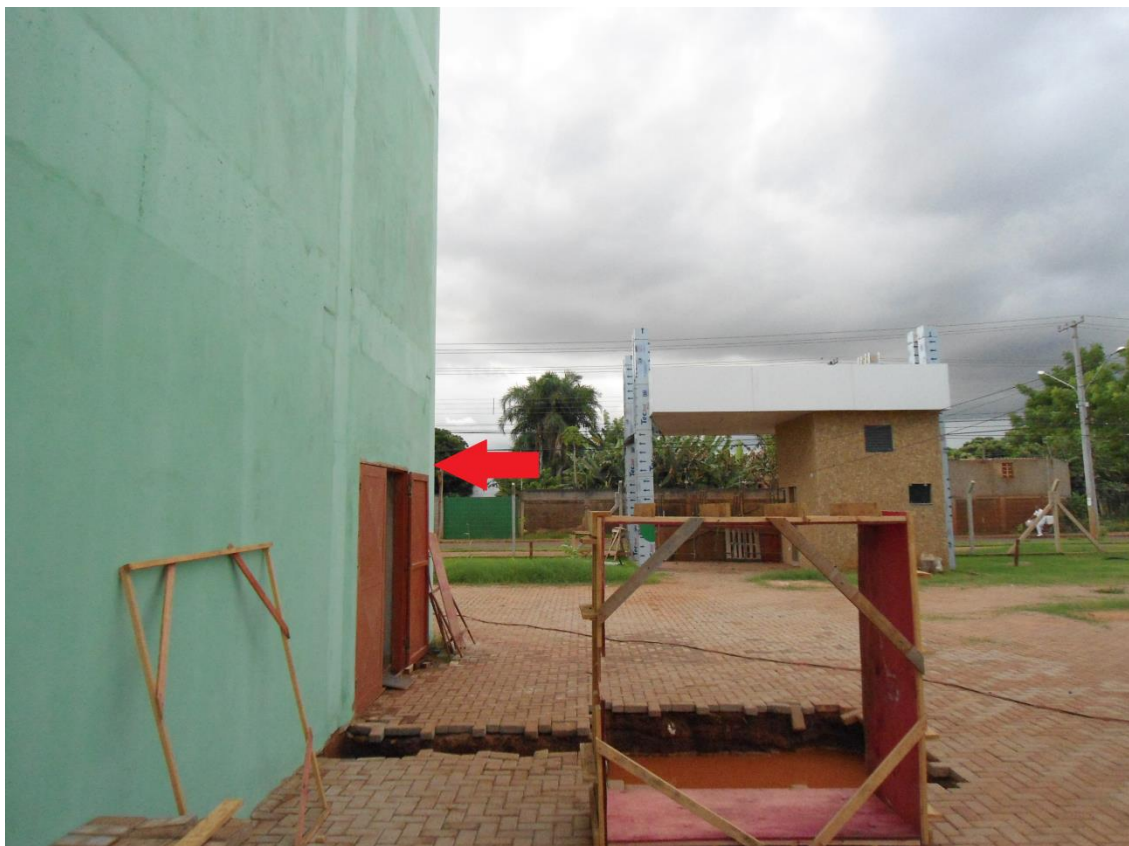
7.5 – Cobertura de Policarbonato – Previsão de conclusão: 25.03.2014

Situação: Não foi constatada, em ambas as visitas, a execução do item.

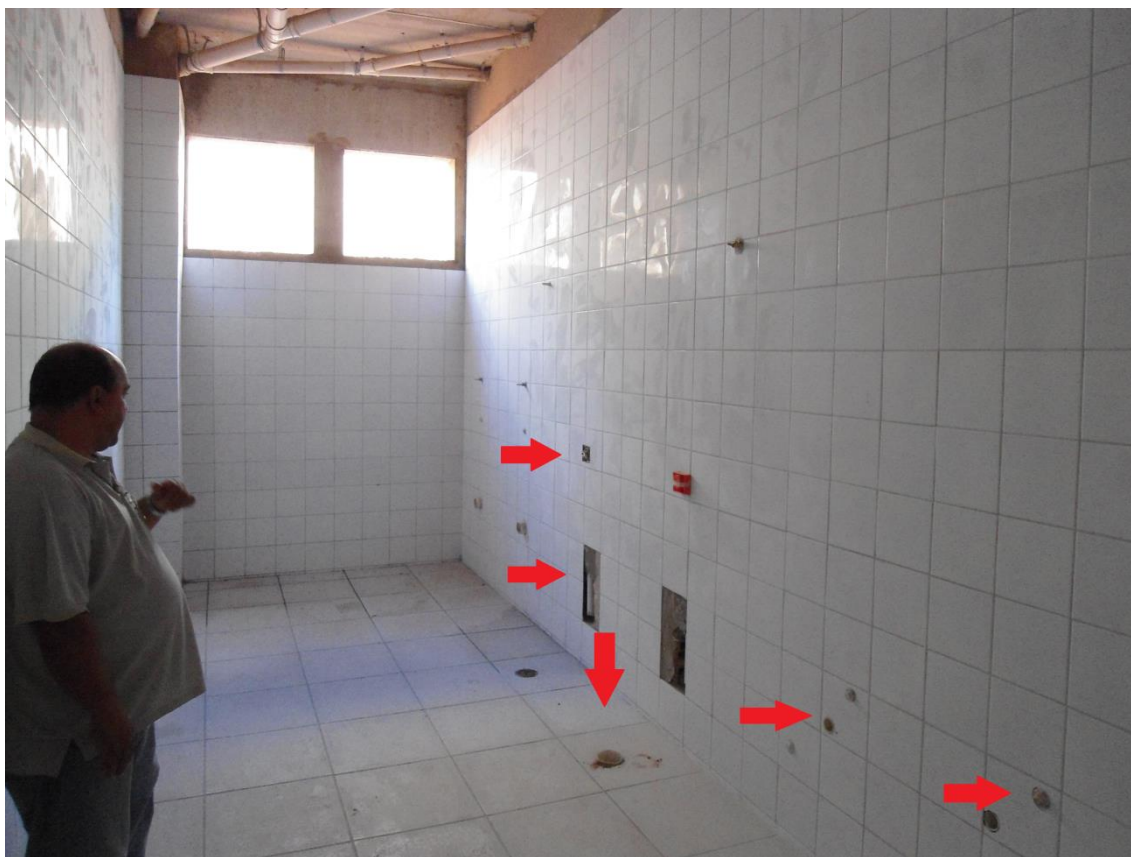
Banheiro do piso inferior:

Situação: Constatou-se, na visita *in loco*, a não execução dos itens 10.1, 10.2 e 10.3, abaixo relacionados:

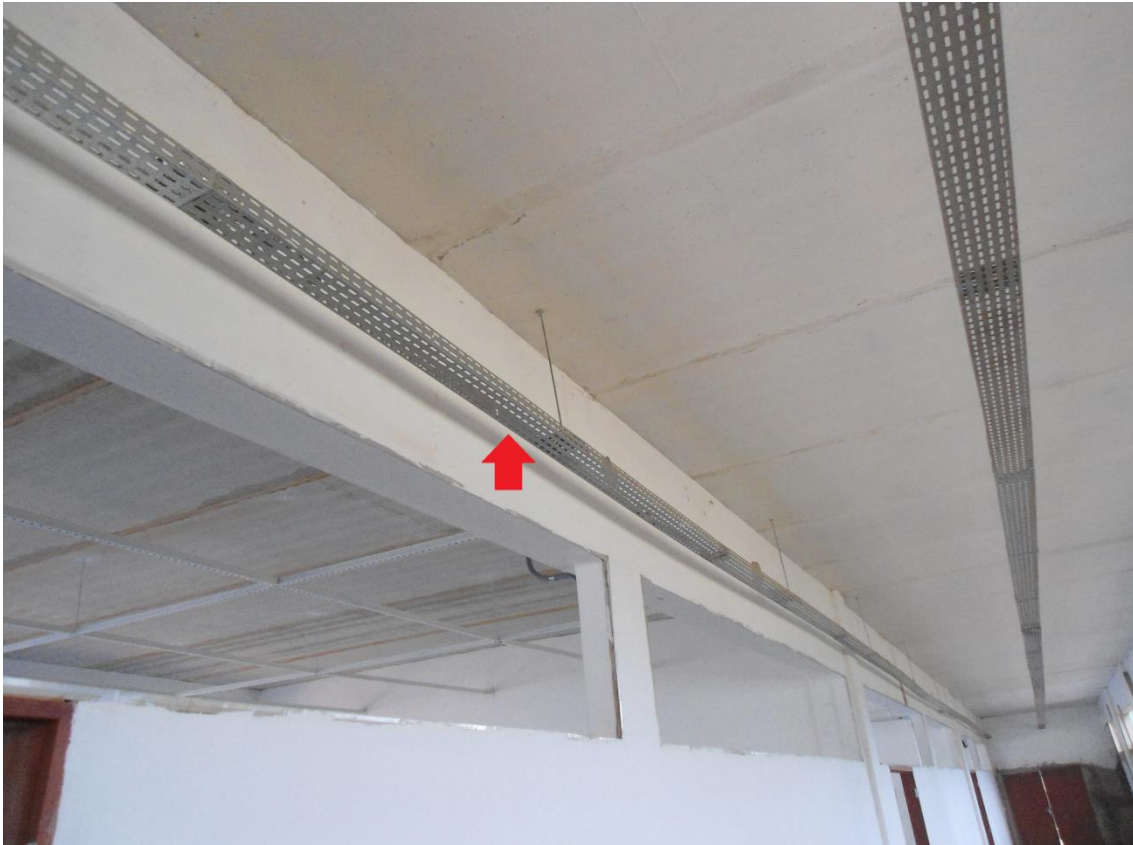
11.2 – Lógica – Previsão de conclusão: 23.04.2014

Situação: A estrutura encontra-se instalada. No entanto, foi informado que a fiação não foi colocada para evitar furto.

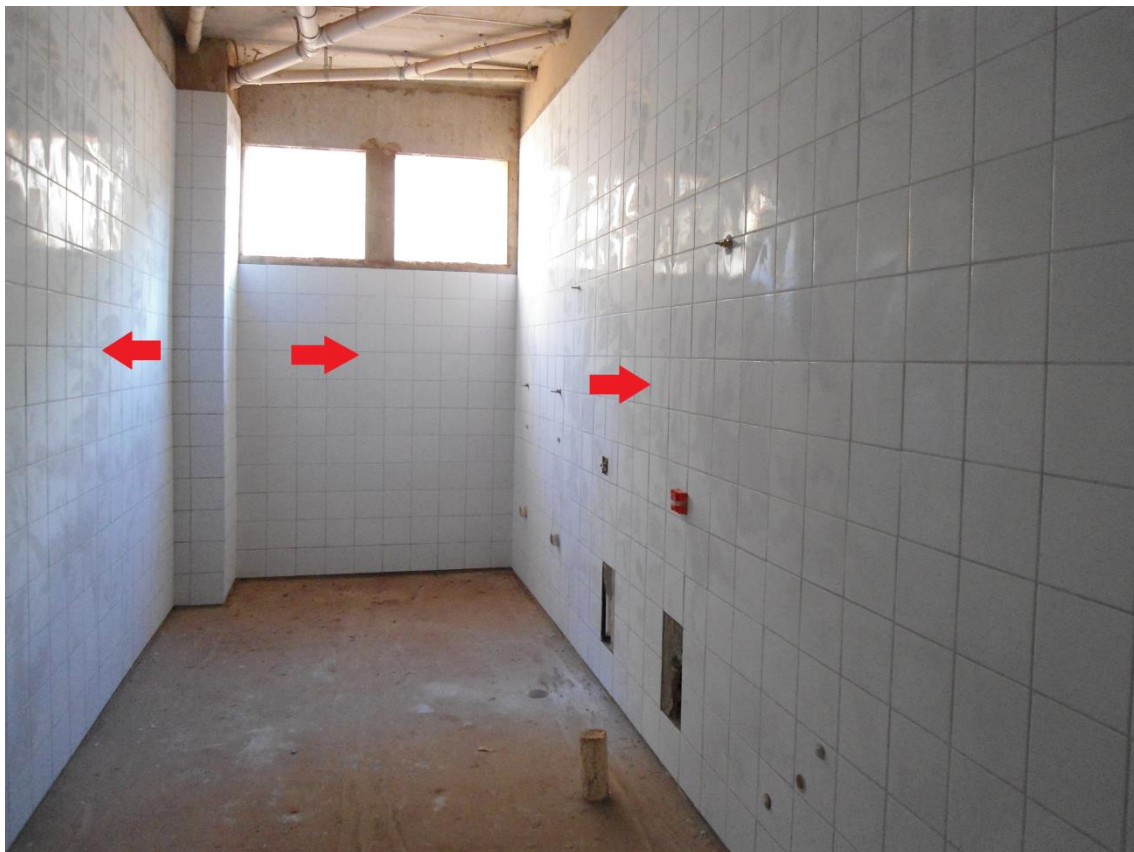
Banheiro do piso inferior:

Situação: Infere-se, das fotos abaixo, que os revestimentos dos banheiros foram realizados dentro do prazo estabelecido:

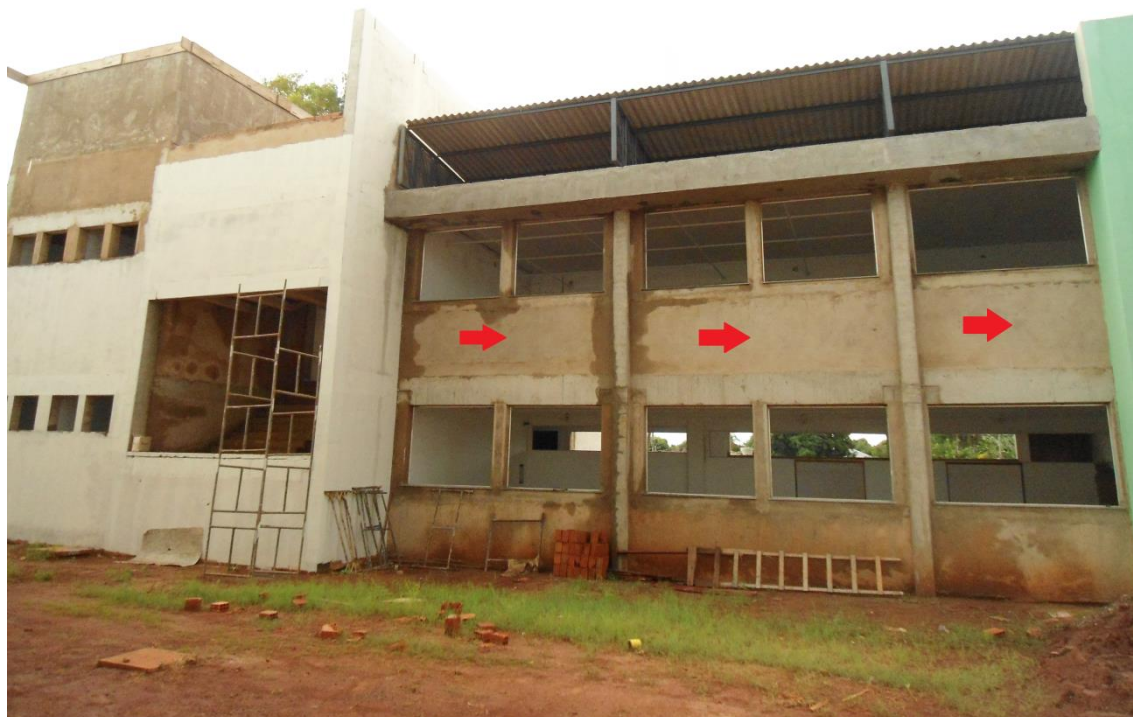
12.2.4 – Revestimento Litocerâmico – Previsão de conclusão: 18.03.2014

Situação: O revestimento ainda não foi executado.

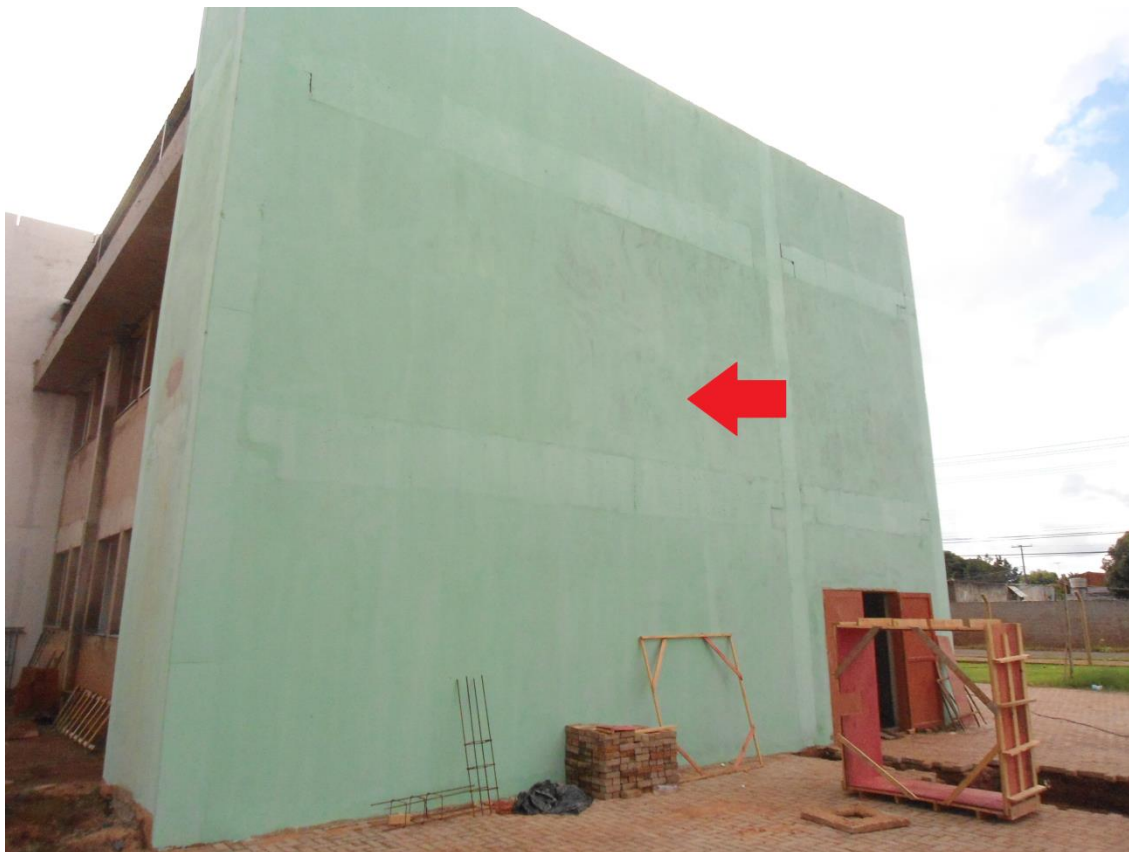
12.2.5 – Textura externa – Previsão de conclusão: 01.04.2014

Situação: A textura externa ainda não foi executada.

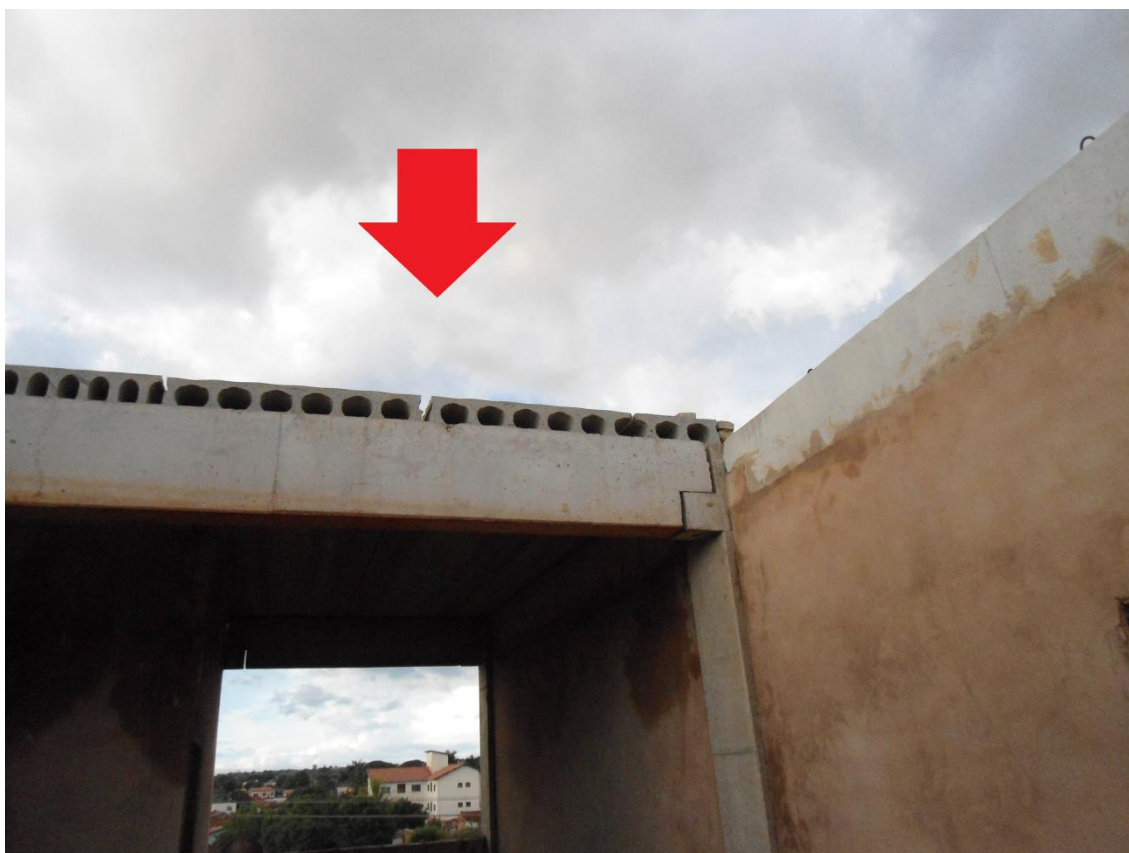
13.1 – Laje de cobertura – Previsão de conclusão: 24.03.2014

Situação: Em ambas as visitas não restou demonstrada a execução da laje de cobertura e, na segunda visita, realizada em 23/04/2014, verificou-se a não execução da caixa d`água.

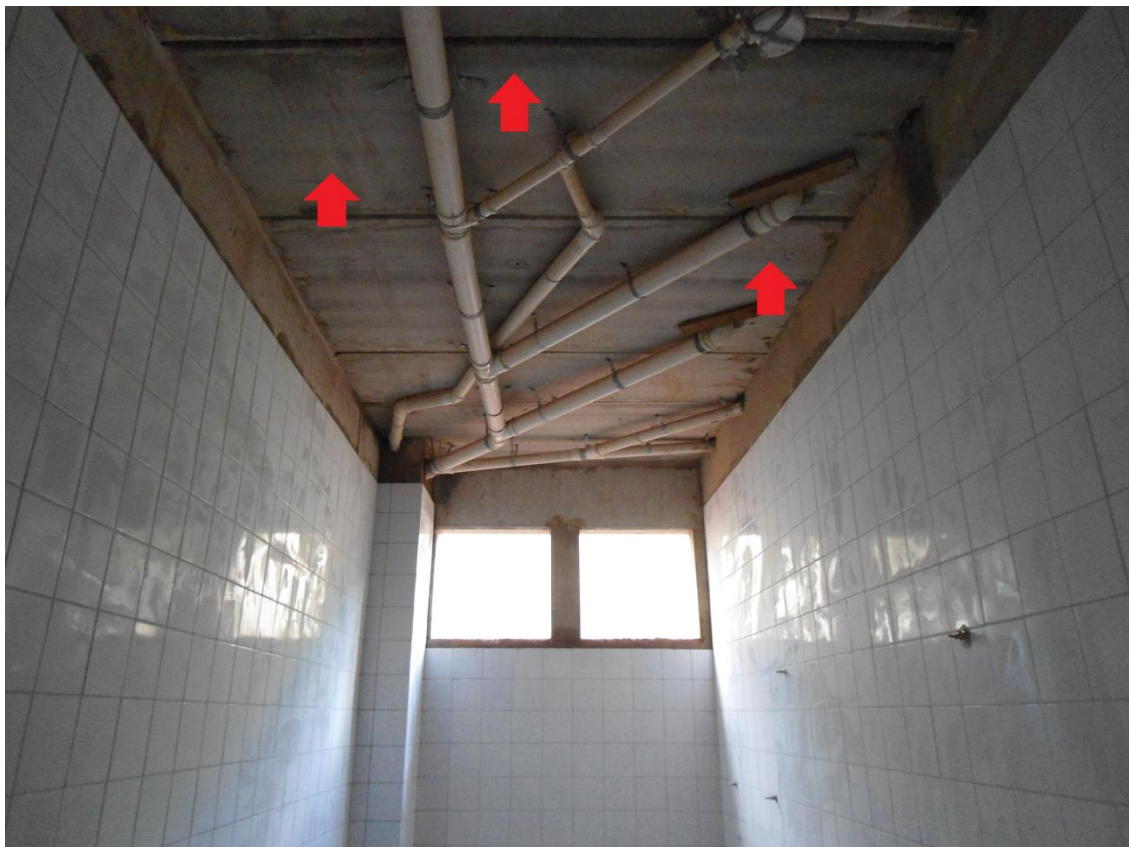
14.1 – Forro de isopor (banheiro) – Previsão de conclusão: 07.03.2014

Situação: Constatou-se, na visita *in loco*, a não execução do referido item, como se pode observar da foto abaixo:

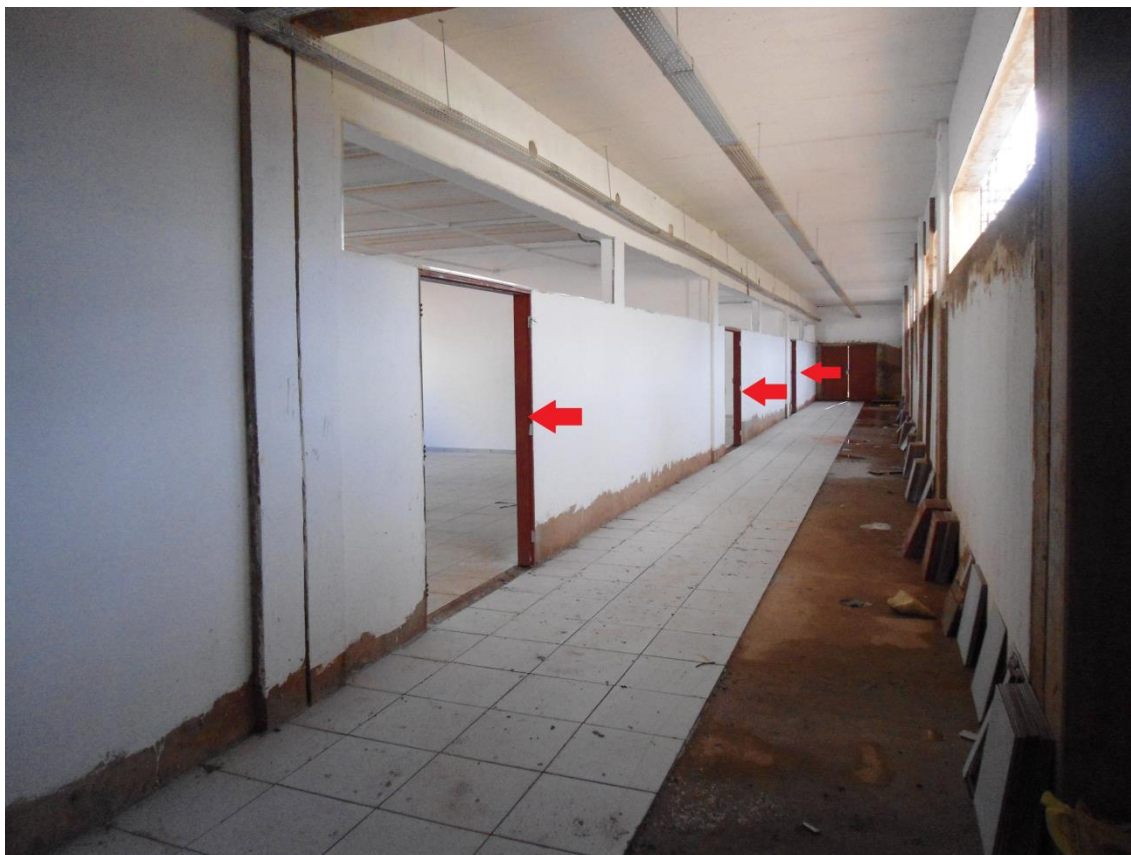
-Portas do piso inferior:

Situação: As portas estão prontas para serem instaladas e estão armazenadas nas salas. Foi informado que o motivo de sua não instalação é garantir que as mesmas possam ser preservadas de deterioração decorrente da obra.

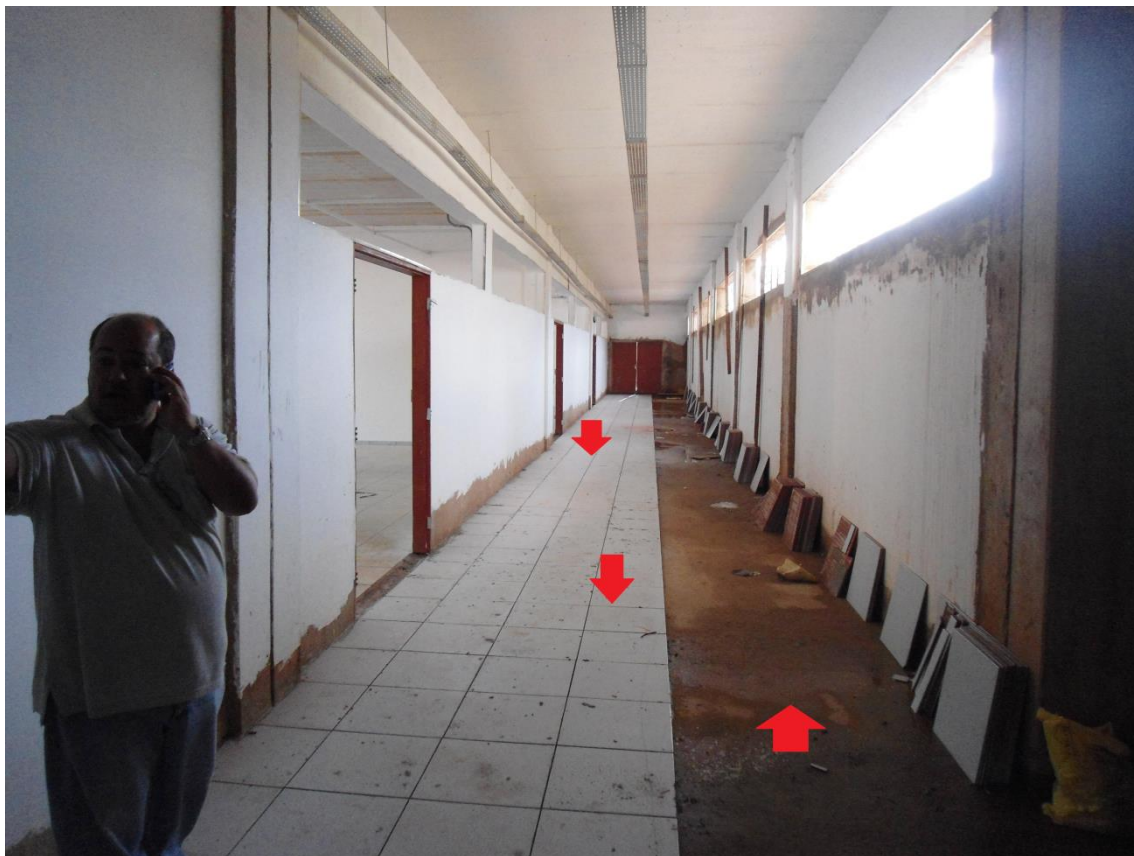
Piso inferior:

Situação: Não foi dado cumprimento integral ao item, vez que ainda esta em fase de conclusão. Logo, sua realização esta intempestiva.

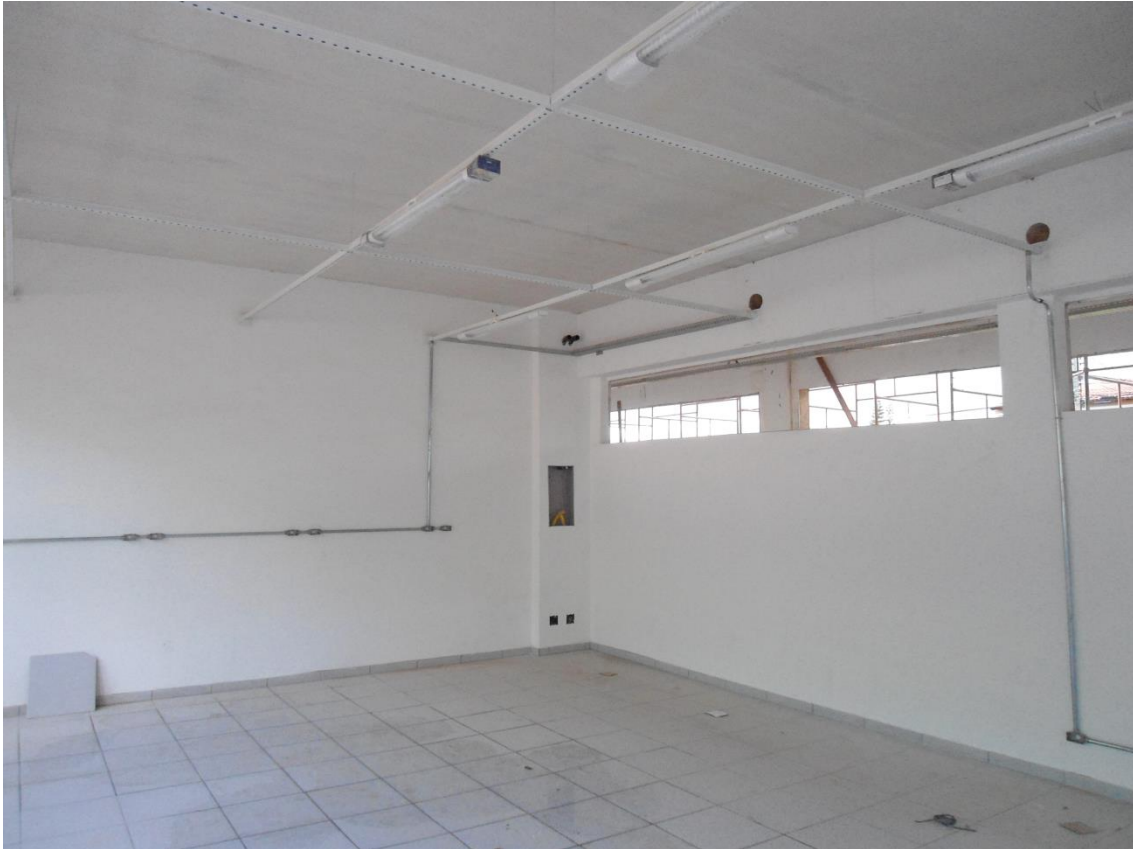
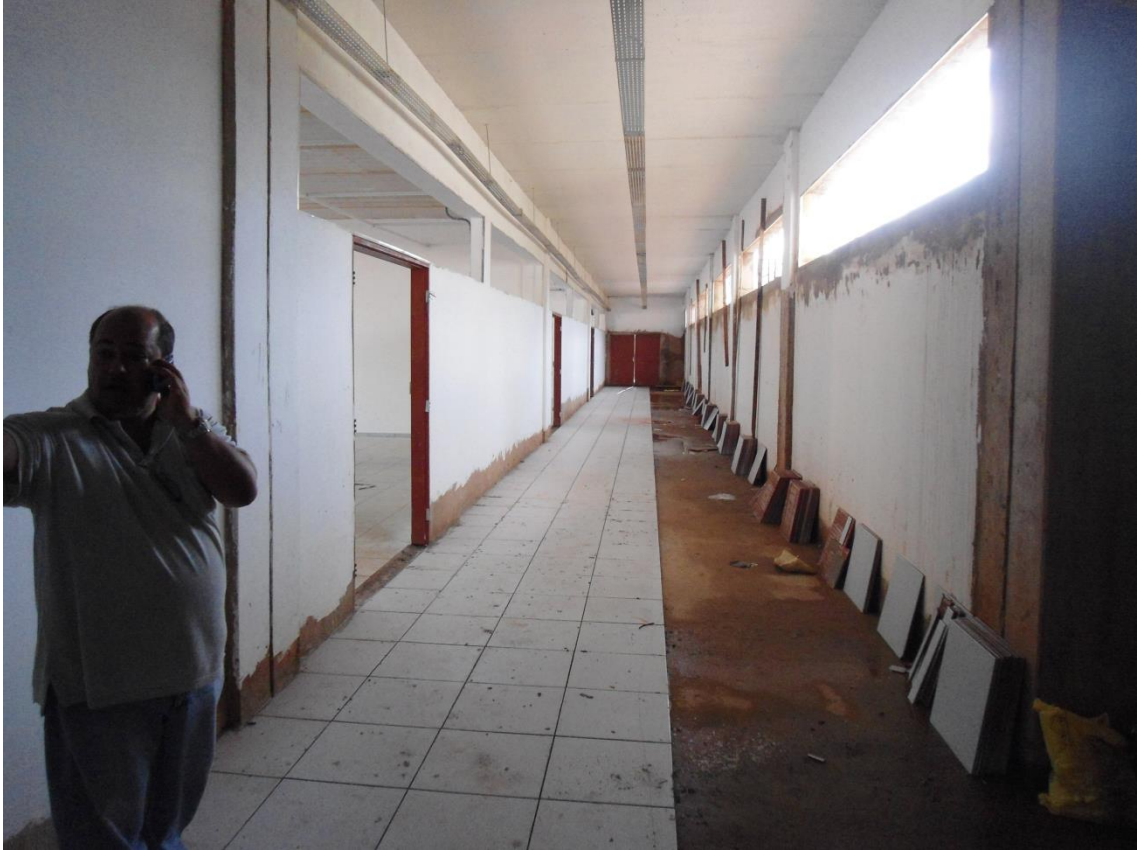
17.1 – Interna (Massa PVA, Latex Parede, Textura, Foro e Verniz) –
Previsão de conclusão: 10.04.2014

Situação: Não foi dado cumprimento integral ao item, vez que ainda esta em fase de conclusão. Logo, sua realização esta intempestiva.

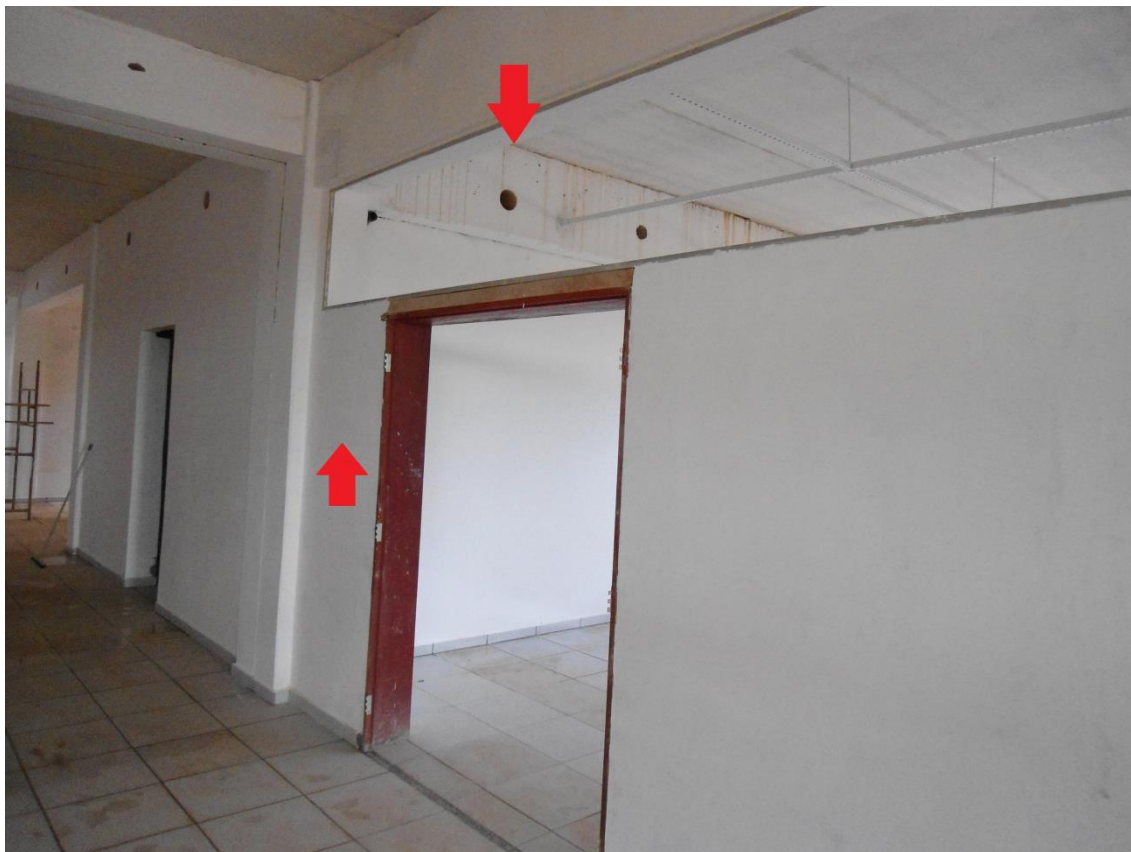
Situação: Constatou-se, na visita *in loco*, o cumprimento da execução dos itens acima, como se pode observar da foto abaixo. Com relação à Divisória Alta de Vidro, verificou-se que o vidro não foi instalado.

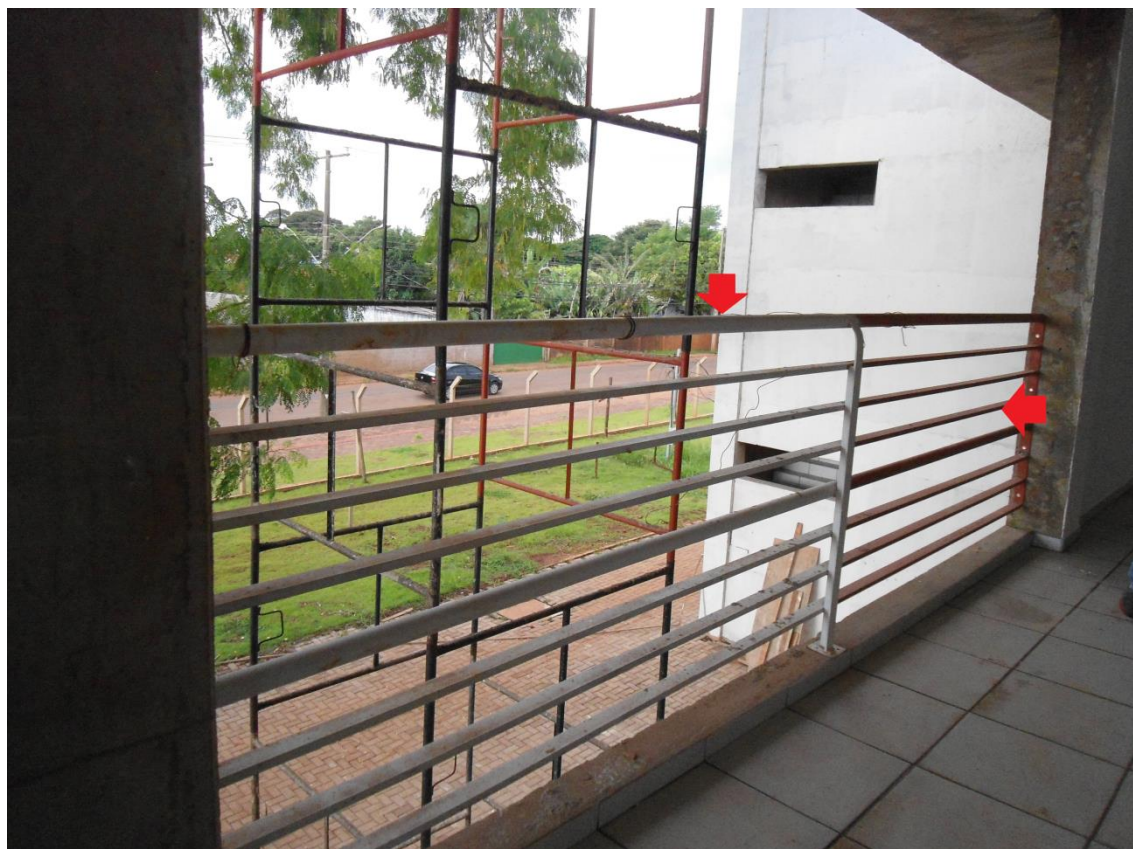
Situação: Constatou-se, na visita *in loco*, o cumprimento da execução dos itens acima, como se pode observar da foto abaixo.

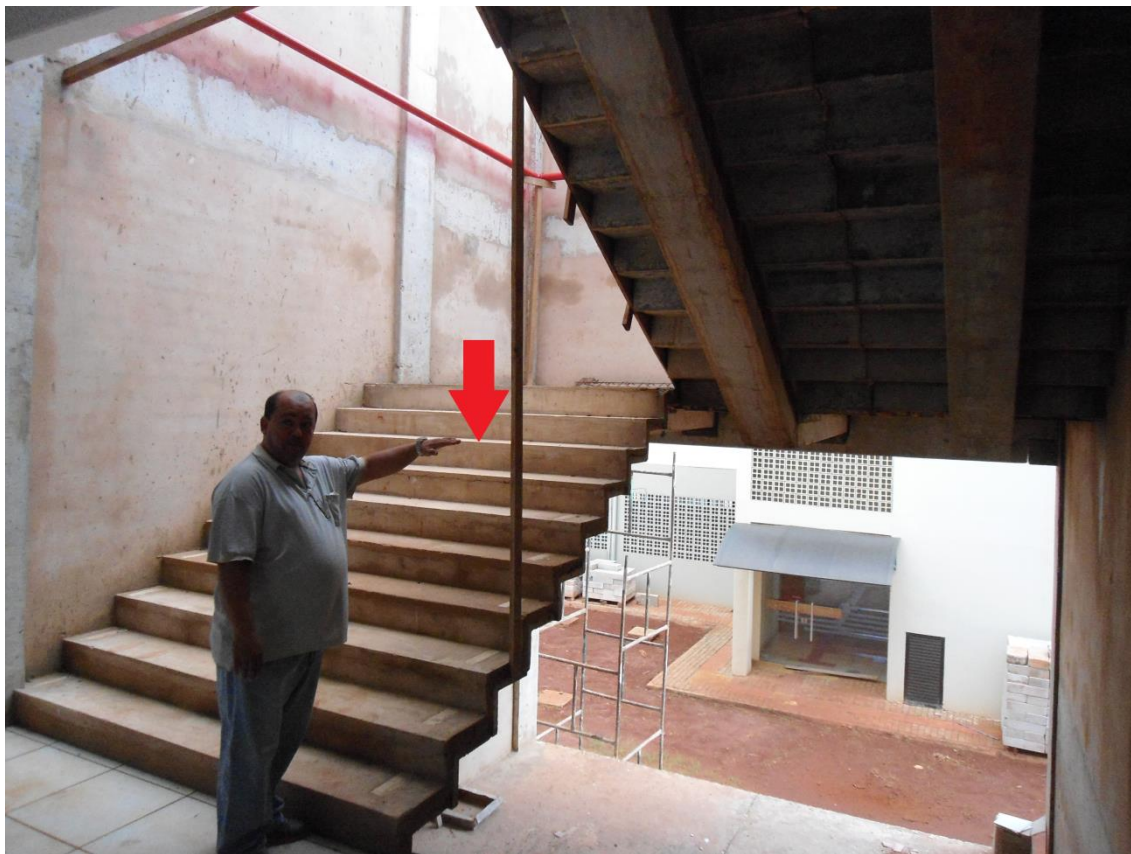
19.3 – Corrimão com Guarda-corpo – Previsão de Conclusão: 13.03.2014

Situação: Constatou-se, na visita *in loco*, a não execução do referido item, como se pode observar da foto abaixo.

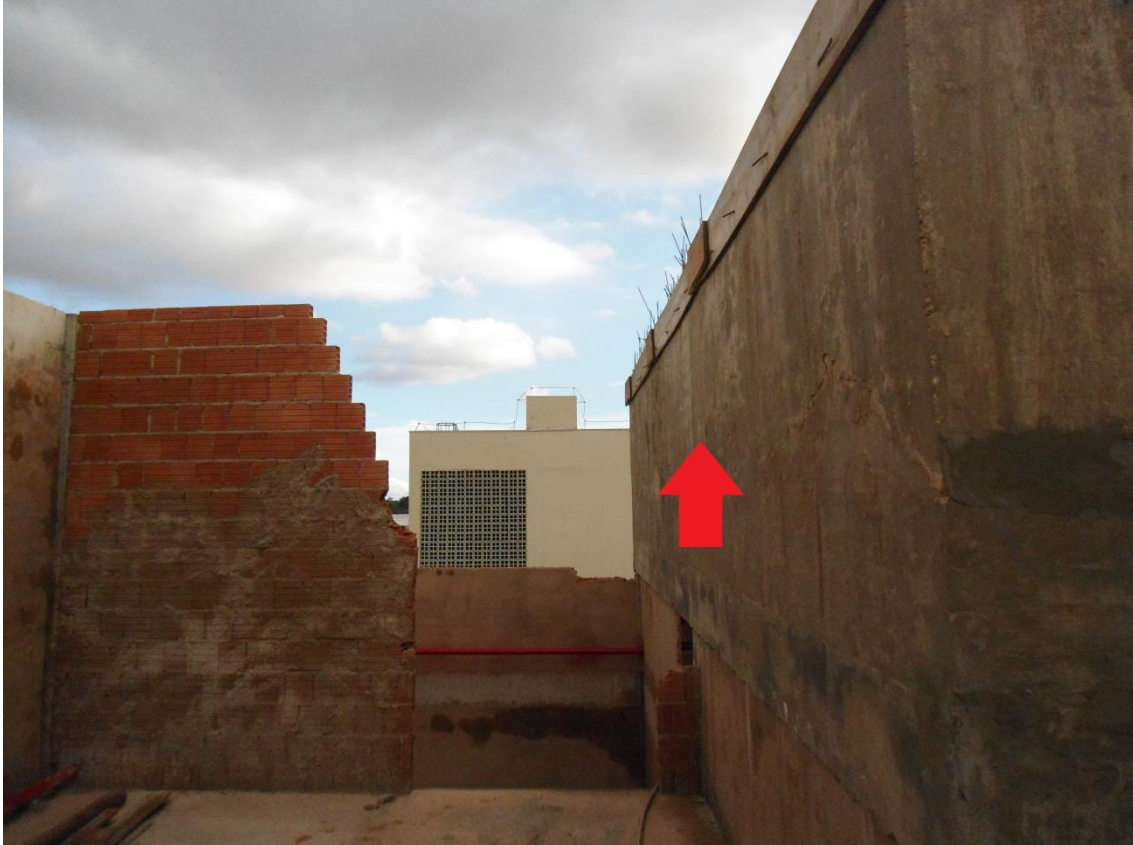
19.4 – Escada Tipo Marinheiro – Período de Realização: 24.03.2014 a 25.03.2014

Situação: Constatou-se, na visita *in loco*, a não execução do referido item, como se pode observar da foto abaixo. Foi informado que a referida escada será colocada somente na fase final da obra.

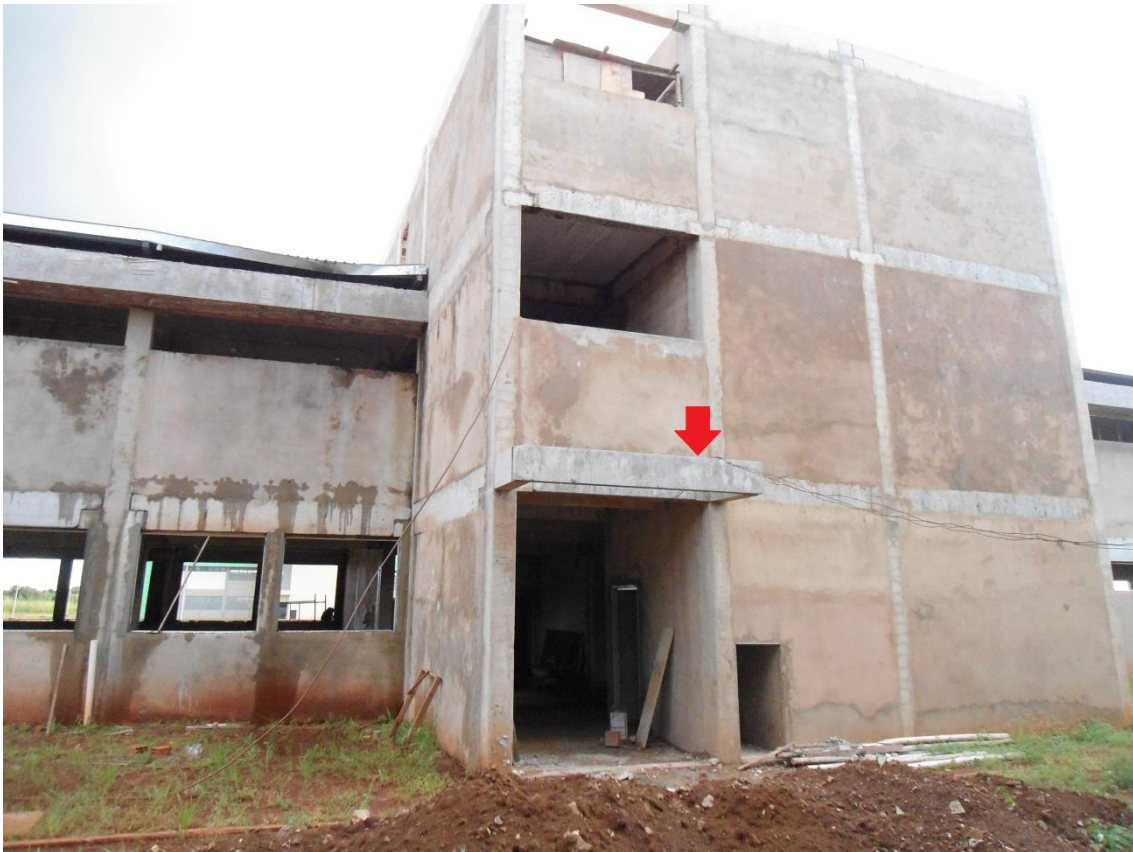
6.3 – Pórtico de Entrada – Previsão de conclusão: 18.04.2014

Situação: Constatou-se, na visita *in loco*, a execução do referido item, como se pode observar da foto abaixo.

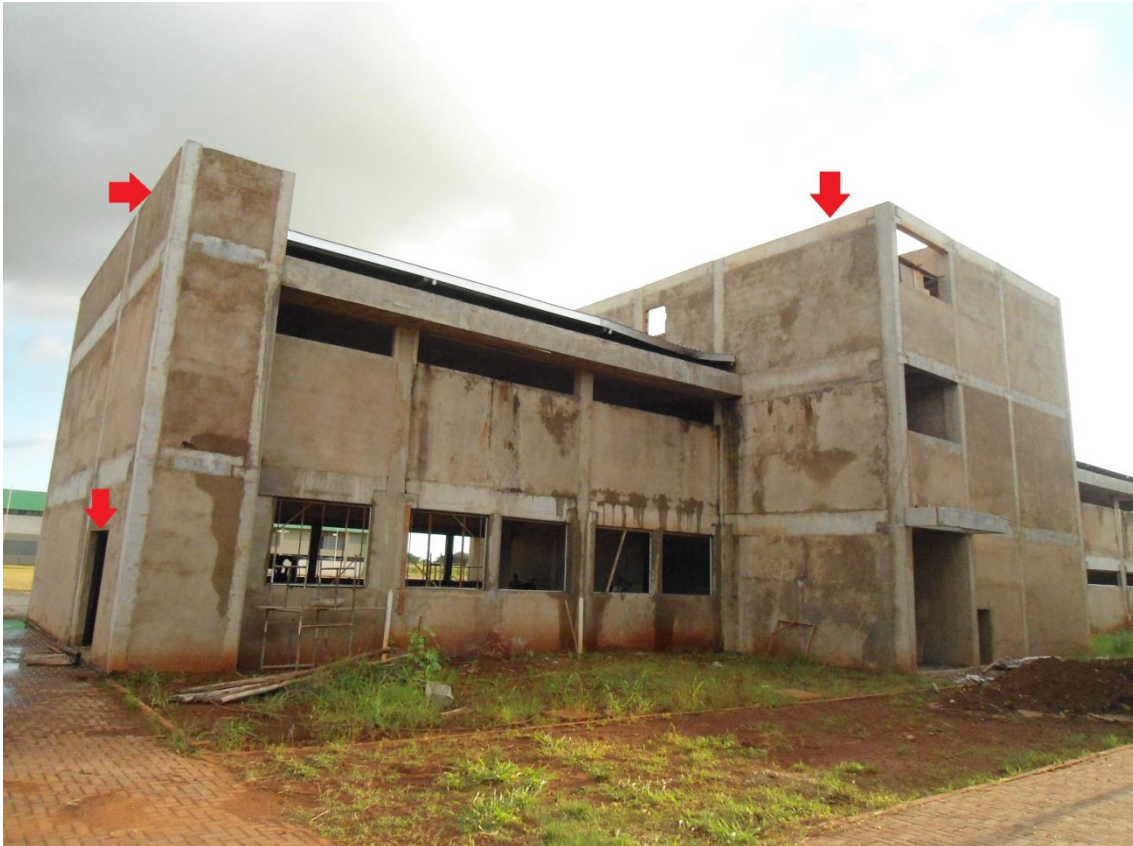
Situação: Os itens acima mencionados não foram executados.

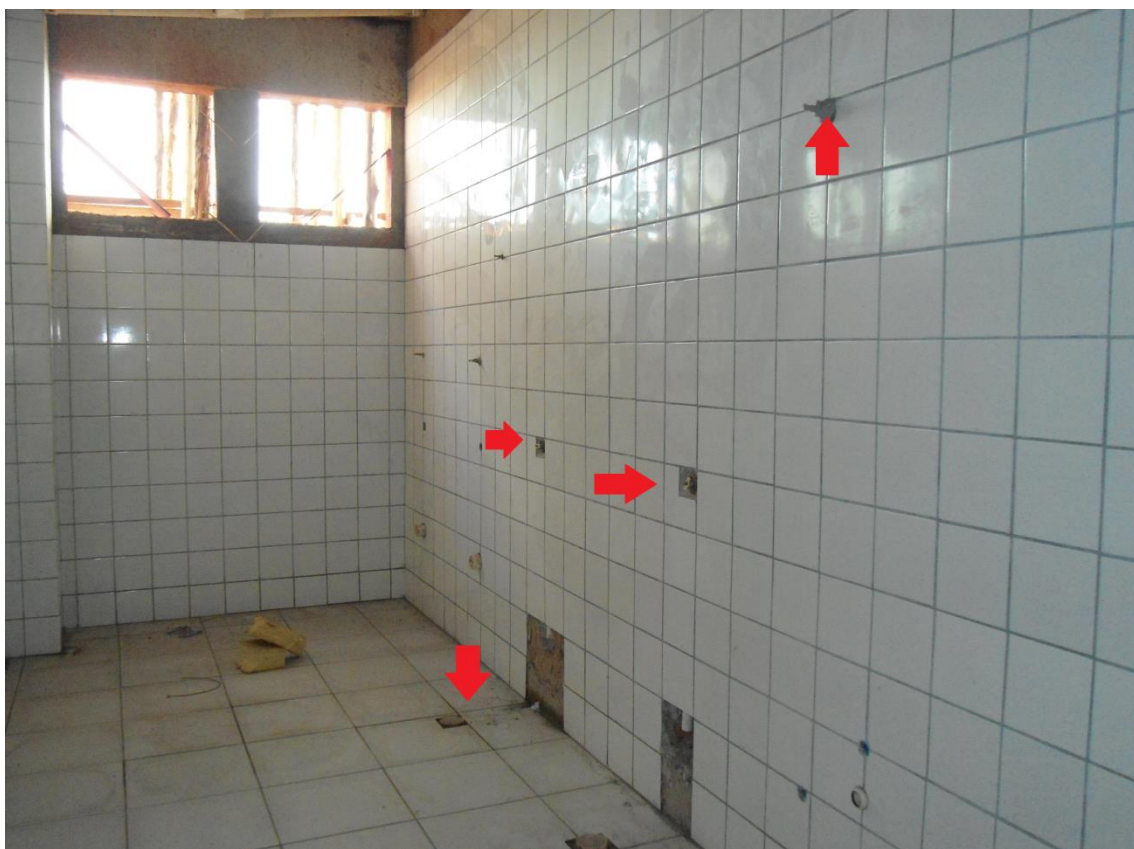
Situação: As louças e metais sanitários bem como os complementos acessórios não foram executados. Foi informado à equipe de auditoria que o material não foi instalado para evitar a ocorrência de furto.

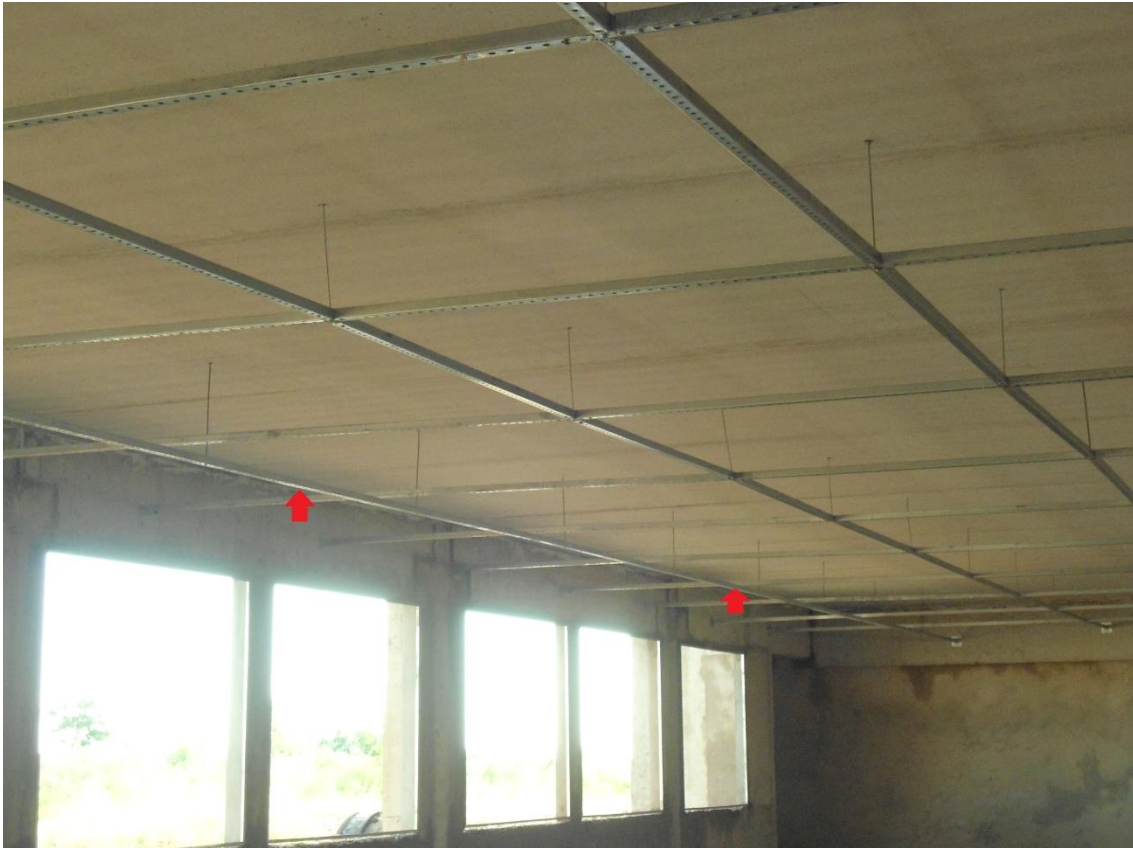
11.2 – Lógica – Período de conclusão: 14.04.2014

Situação: A estrutura encontra-se instalada. No entanto, foi informado que a fiação não foi colocada para evitar furto.

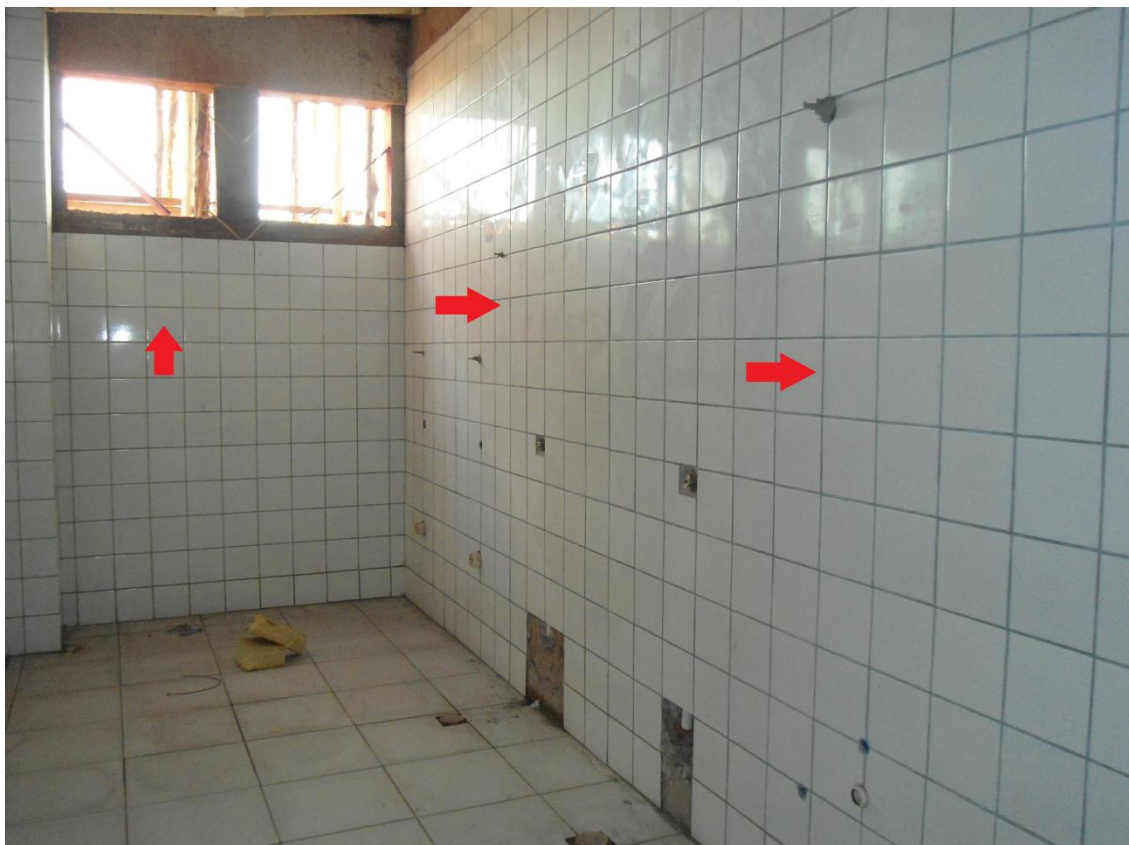
12.1.4 – Revestimento 10X10 (Banheiro) – Período de conclusão:
19.03.2014

Situação: Infere-se, da foto abaixo, que os revestimentos dos banheiros (azulejos) foram realizados dentro do prazo estabelecido:
