Natureza da Auditoria : Acompanhamento
Período Previsto : 21/03/2014 a 30/04/2014
Período Realizado : 21/03/2014 a 03/07/2014
Unidade : PROAD
Código UG : 158132
Relatório nº : 002/2014 – AUDIT/IFMS

RELATÓRIO DE AVALIAÇÃO DO CUMPRIMENTO DO CRONOGRAMA DE EXECUÇÃO DE OBRA

Trata-se de trabalho de avaliação da execução da obra dos blocos “B” e “D” do Câmpus definitivo de Campo Grande, regulado pelo Oitavo Termo Aditivo ao Contrato nº 07/2011, firmado pelo Instituto Federal de Educação, Ciência e Tecnologia de Mato Grosso do Sul e a Empresa Nova Era Engenharia LTDA-EPP, em 28/02/2014.

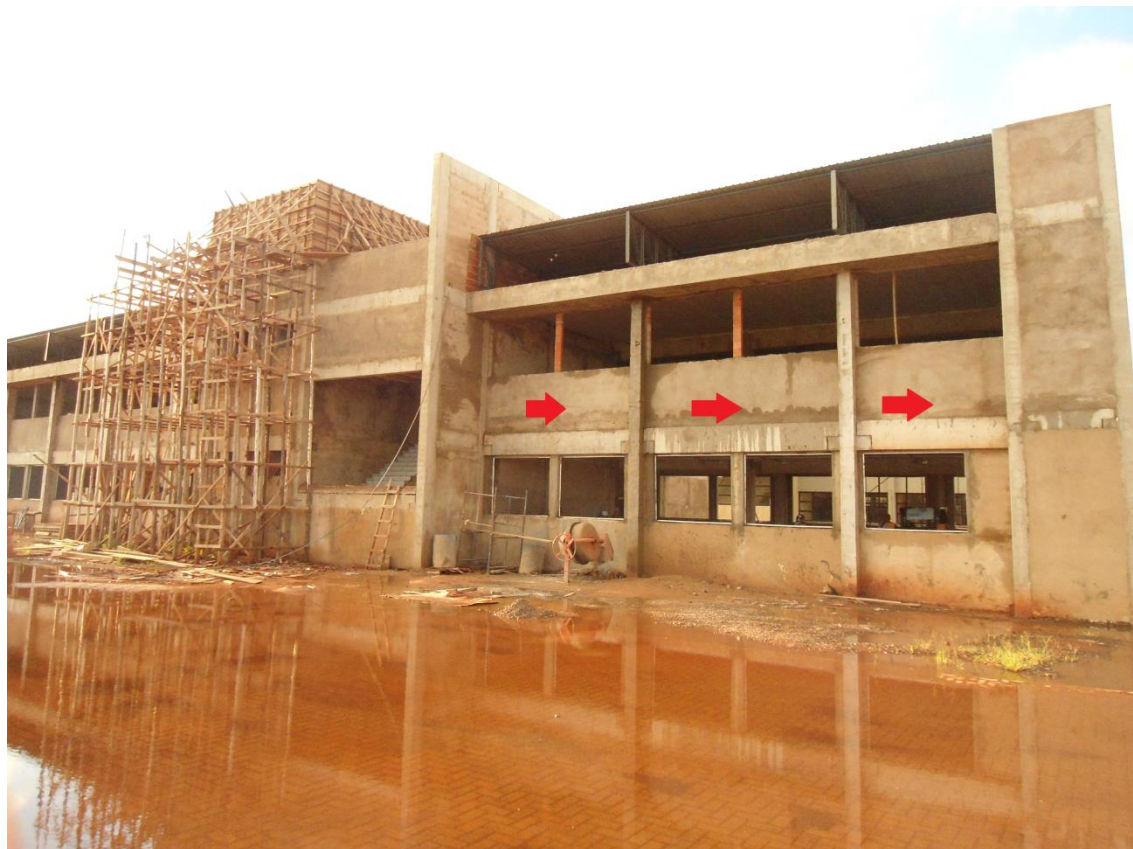
12.2.4 – Revestimento Litocerâmico – Previsão de conclusão: 24.03.2014

Situação: Tem ambas as visitas não foi constatada a execução do revestimento litocerâmico.

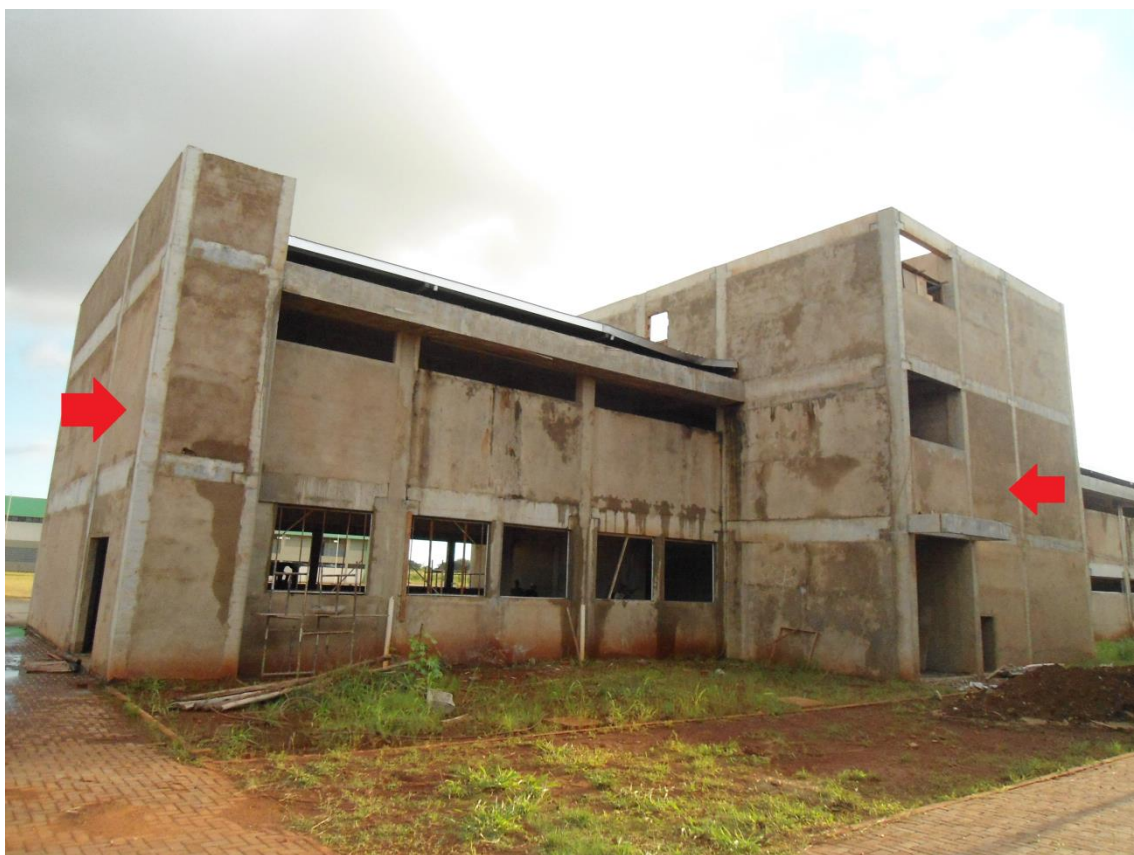
12.2.5 – Textura externa – Previsão de conclusão: 31.03.2014

Situação: Constatou-se a não execução deste item, como se pode observar da foto abaixo.

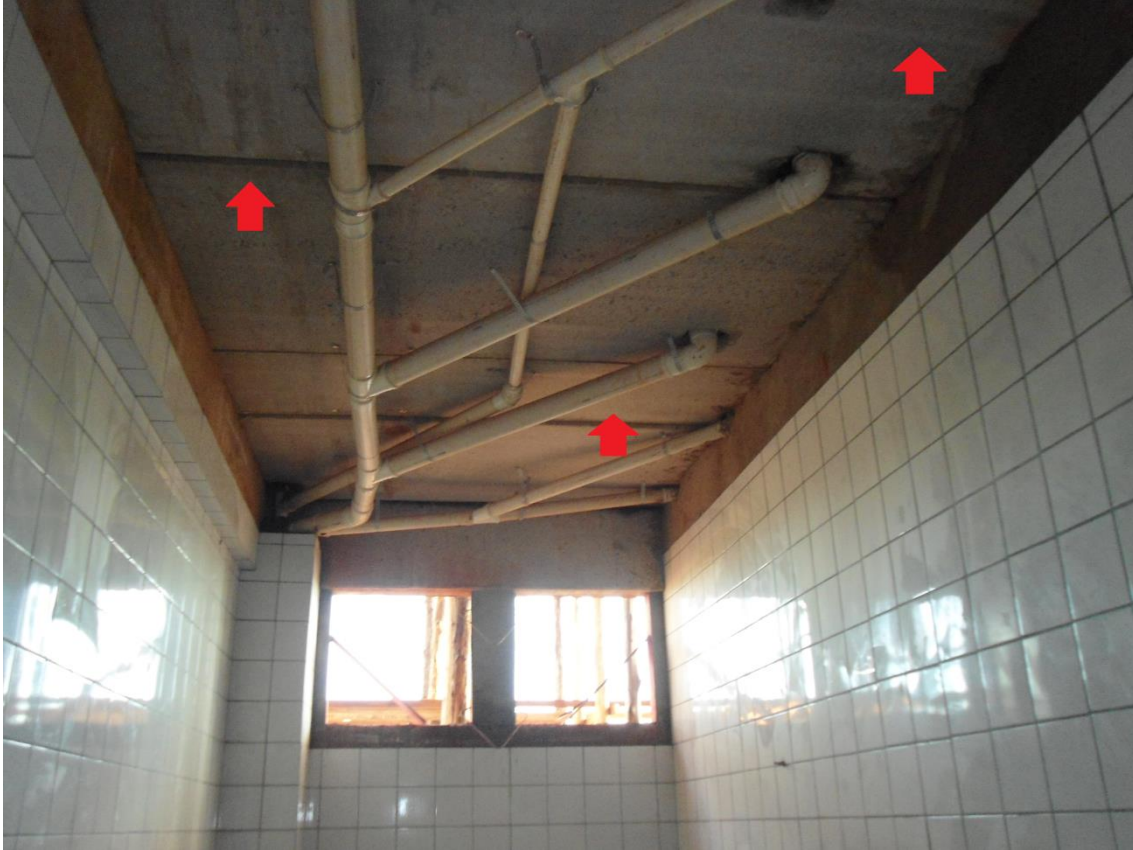
14.1 – Forro de isopor (Banheiro) – Previsão de conclusão: 14.03.2014

Situação: O forro de isopor dos banheiros não foram executados.

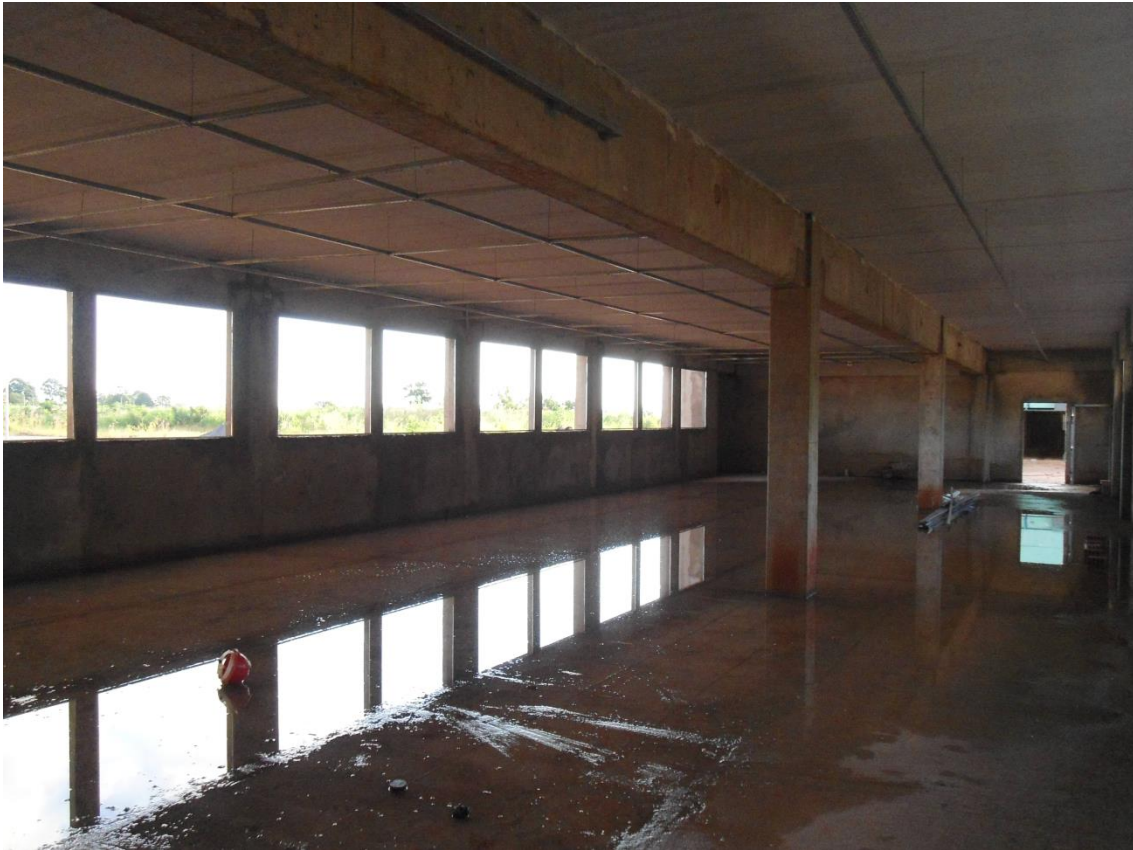
15.1 – Portas – Previsão de conclusão: 14.03.2014

Situação: As portas do bloco “B” não foram instaladas. Item não executado.

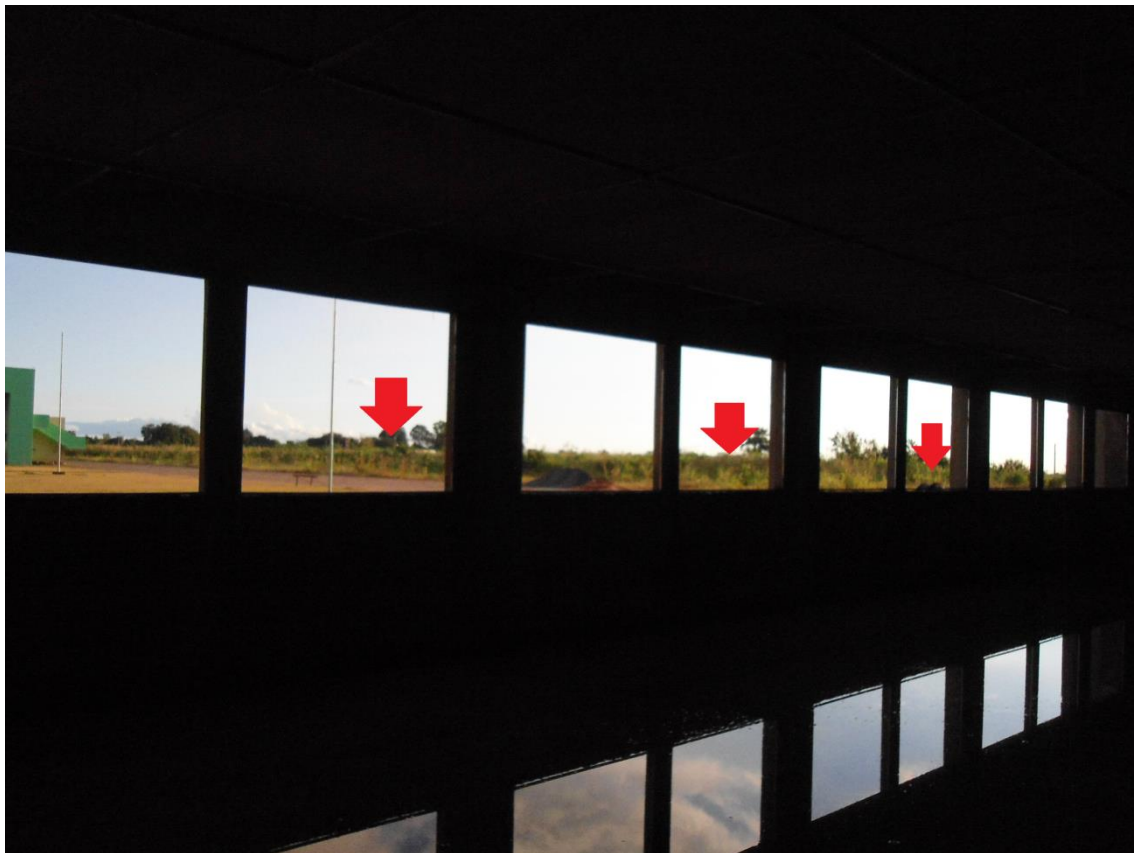
15.2 – Janelas – Previsão de conclusão: 18.04.2014

Situação: As janelas do Bloco “D” não foram instaladas, conforme demonstrado na foto abaixo.

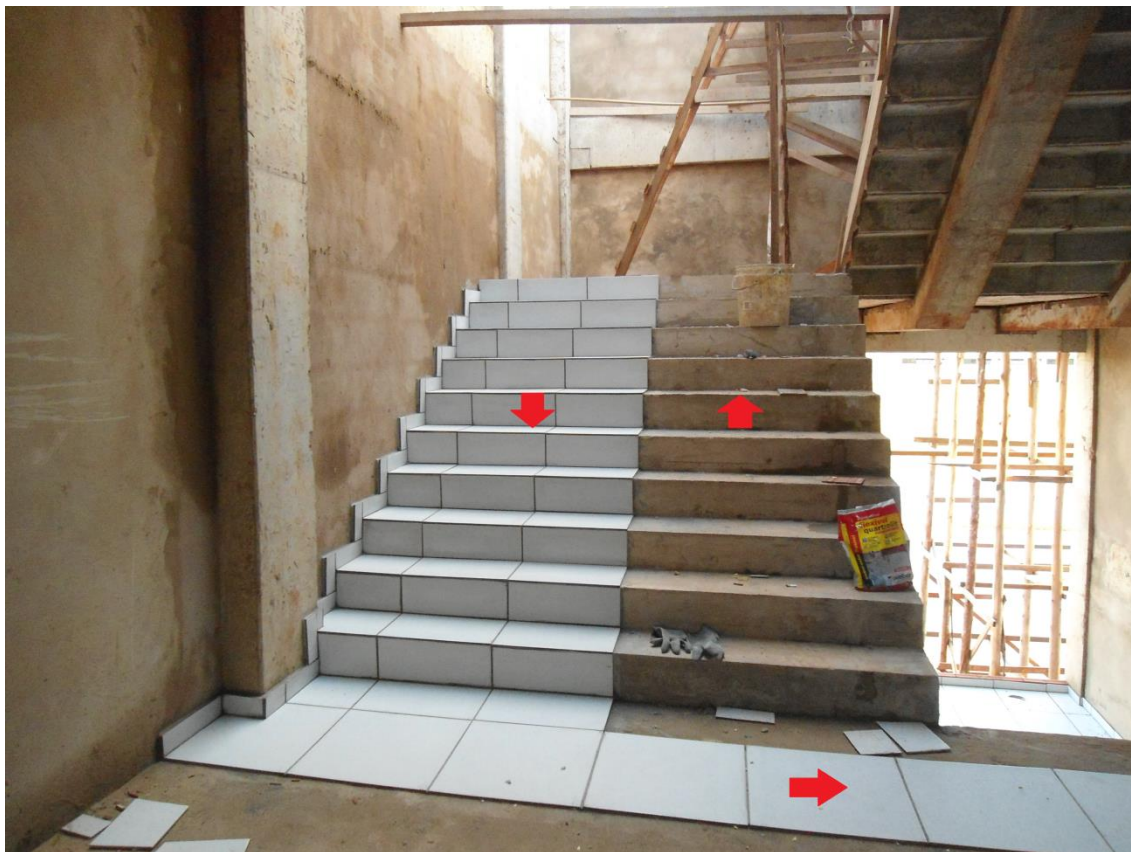
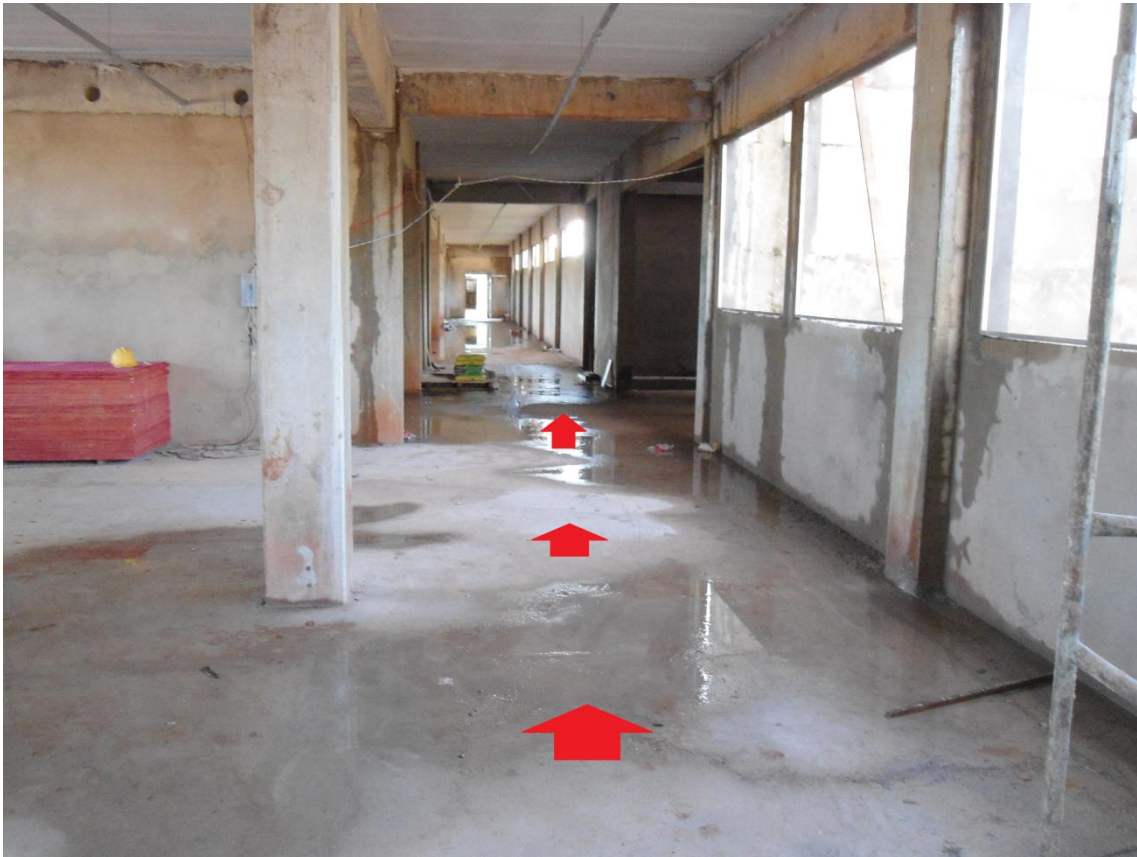
16.1 – Interna (Piso cerâmico) – Previsão de conclusão: 09.04.2014

Situação: Não foi dado cumprimento integral ao item, vez que ainda esta em fase de realização. Logo, sua conclusão esta intempestiva.

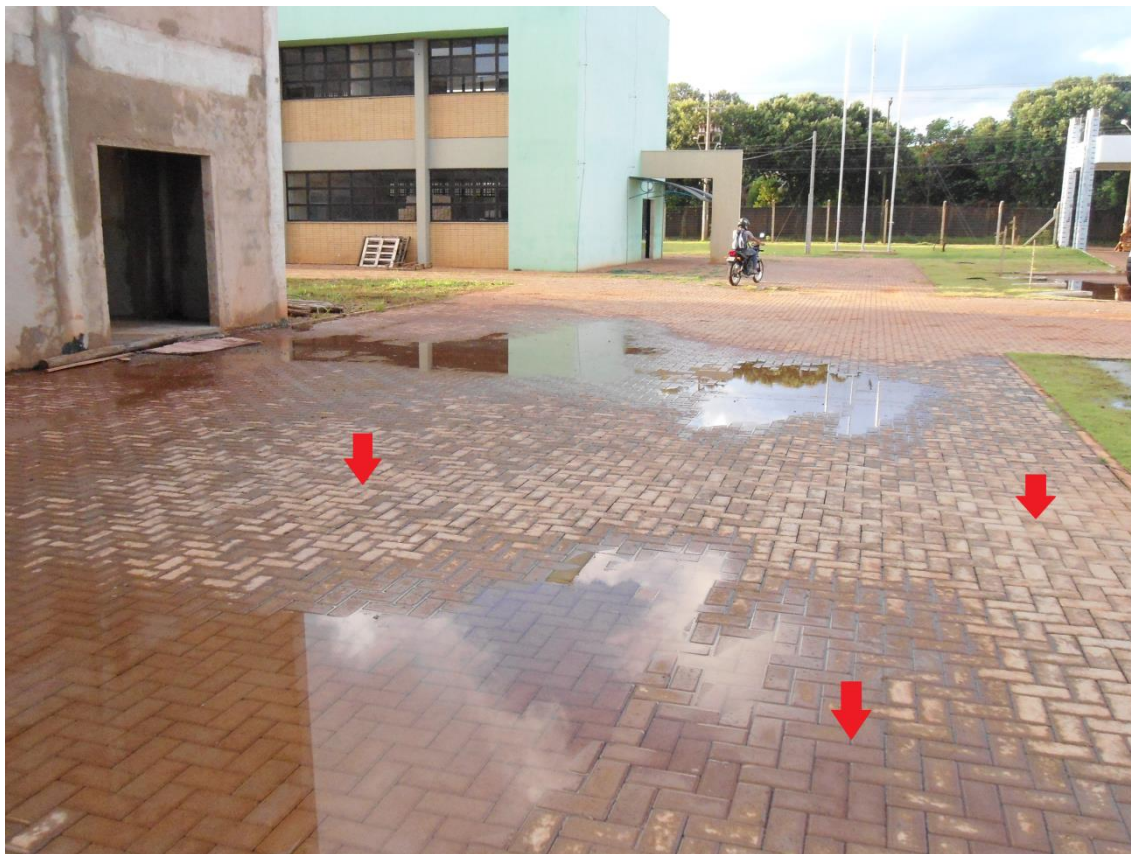
16.2 – Externa (Pavers) – Previsão de conclusão: 14.04.2014

Situação: Constatou-se, na visita *in loco*, a execução do referido item, como se pode observar da foto abaixo.

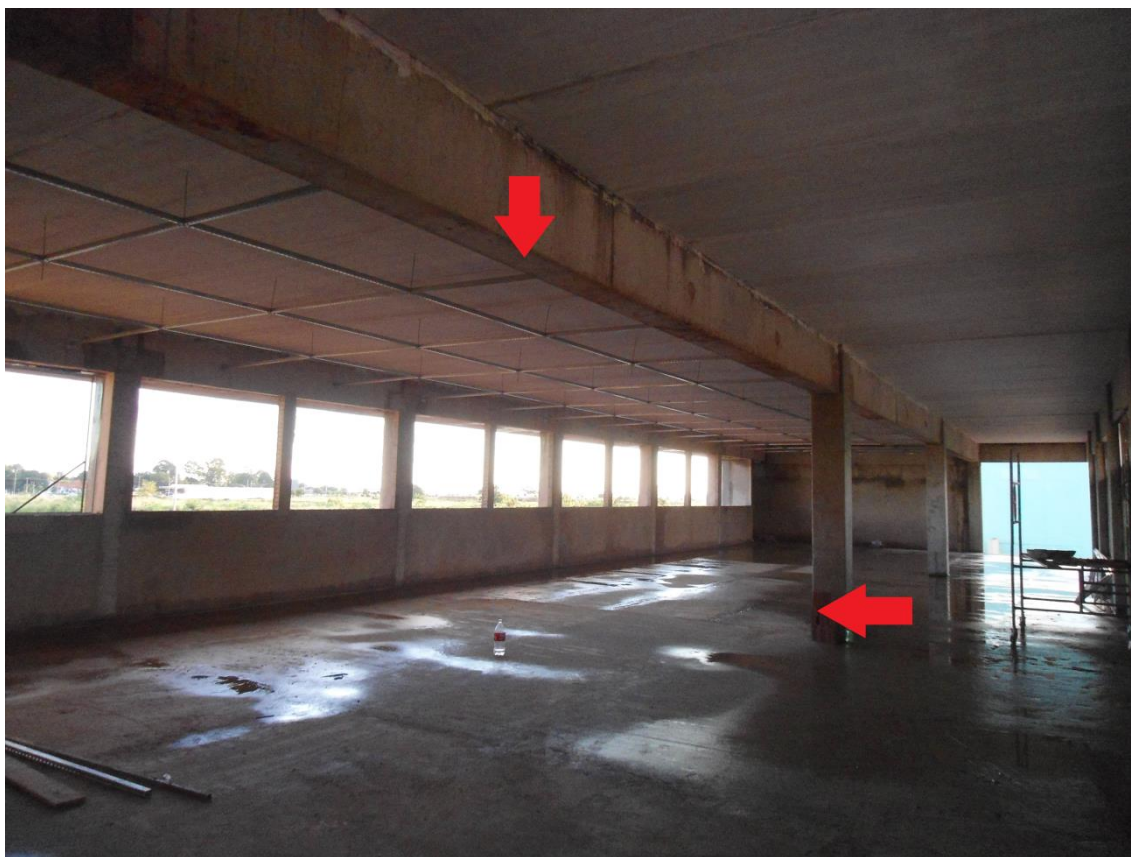
Situação: Verificou-se a não execução dos itens Divisória Alta Cega e Divisória Alta de Vidro no Bloco “D”, conforme evidenciado na foto abaixo.

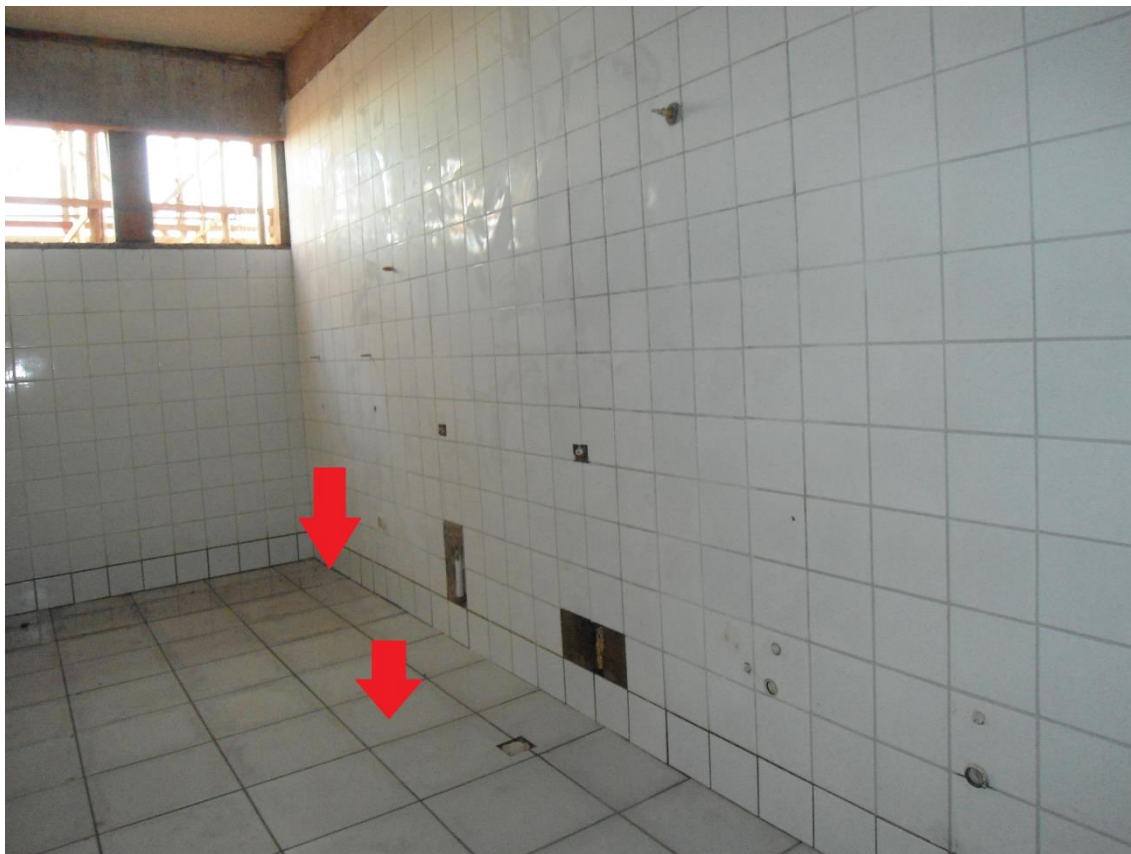
18.3 – DMG (Divisória Média de Granito) – Previsão de Conclusão:
21.04.2014

Situação: Verificou-se a não execução das divisórias média de granito, que separam os boxes do banheiro.

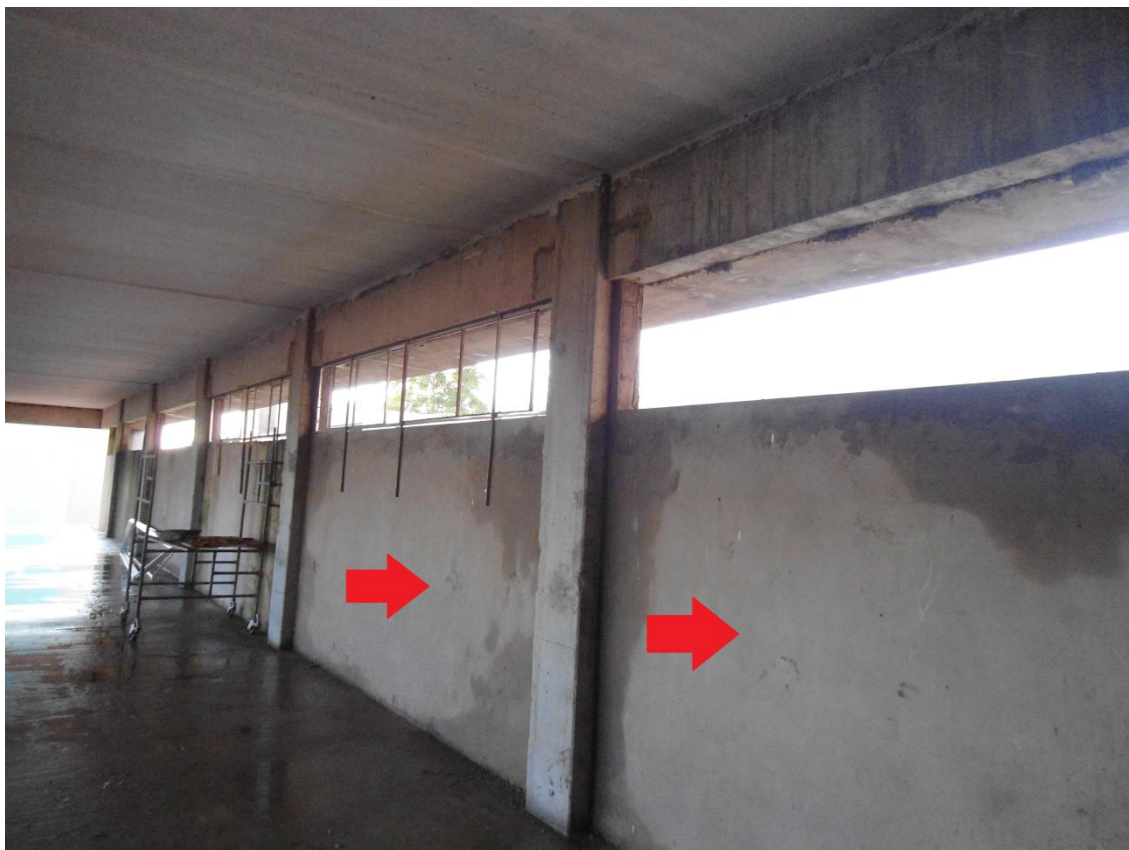
Situação: Constatou-se que no lugar do guarda-corpo e do corrimão foram executados paredes e divisórias alta de vidro, conforme esclarecido pelo preposto da contratada.
